مقدمه

شرح حادثه

تجزیه و تحلیل حادثه

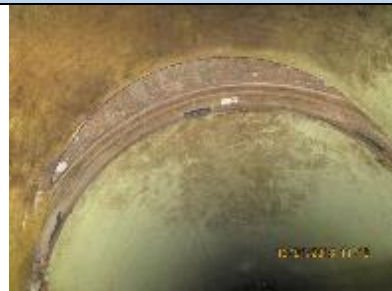
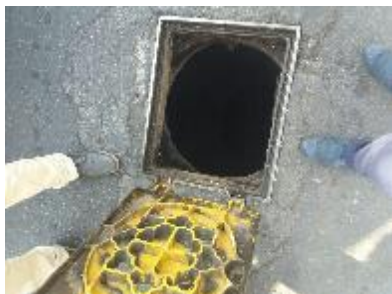
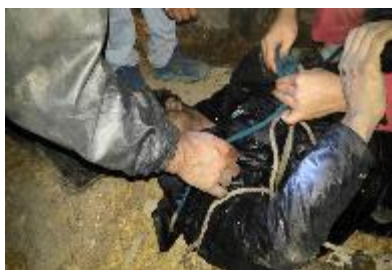
کانال محل حادثه با هدف جلوگیری از هدر رفتن آبهای سطحی حاصل از بارش باران و برف و هدایت و جمع آوری آبهای سطحی مورد استفاده قرار می گیرد و نقش مهمی در جلوگیری از آبگرفتگی معابر ایفا می کند. با توجه به آشغال گرفتگی در مسیر کانال و بالا آمدن سطح آب داخل کانال و احتمال بارندگی در روزهای آتی که سبب تشدید آبگرفتگی کانال می گردد ، اداره مسیل ها و قنوات حوزه معاونت خدمات شهری و محیط زیست برنامه لایروبی کانال مذکور را در دستور کار خود قرار می دهد. تجمع زباله ها به مرور زمان در داخل کانال باعث مسدود شدن مسیر کانال و بالا آمدن سطح آب داخل کانال و نهایتاً آبگرفتگی معابر می گردد. بنابر این ضروری است برای دستیابی به عملکرد مطلوب کانال در دوره های زمانی مشخص نسبت به تخلیه زباله ها و لایروبی کانال اقدام گردد. روش کار به این صورت است که کارگر لایروب وارد کانال شده و با استفاده از ابزار دستی اقدام به باز کردن مسیر آب و انتقال زباله ها به بیرون از کانال می کند. کارگر این کار را تا تخلیه کامل زباله ها و باز شدن کامل مسیر آب ادامه میدهد. بر اساس دستور صادر شده از طرف اداره مسیل ها و قنوات مبنی بر رفع گرفتگی و لایروبی کانال مذکور ، شرکت پیمانکاری از ۳ روز پیش از حادثه فعالیت اجرایی خود را جهت لایروبی کانال و رفع گرفتگی آغاز می نماید. به این منظور ۵ نفر از کارگران وارد کانال شده و مشغول لایروبی کانال و انتقال زباله ها به خارج از کانال می گردند در این حین مسیر جریان آب باز شده و به صورت ناگهانی حجم بالایی از آب در داخل کانال جاری می گردد. ۲ نفر از کارگران با شنیدن صدای آب و فشار هوای ایجاد شده فوراً از طریق میله اول و نفر سوم از میله بعدی کانال خارج شده اند ولی ۲ نفر باقی مانده گرفتار سیلاب می شوند. از نخستین لحظات اعلام این خبر آتش نشان ها در چند تیم عملیاتی

مسیر کانال زیرزمینی را در حالی که آبی در داخل کانال جریان نداشت مورد کاوش قرار دادند اما هیچ سرنخی از دو کارگر افغان به دست نیامده و عملیات جستجو همچنان ادامه داشته تا این که متاسفانه پس از گذشت ۱ روز از وقوع حادثه جسد یکی از حادثه دیدگان و فرد حادثه دیده ی بعدی ۲ روز پس از حادثه یافت شده است.

جاری شدن سیلاب به صورت ناگهانی در داخل کانال و گرفتار شدن کارگران داخل کانال آب.

- ۱) ورود کارگران به داخل کانال قبل از تخلیه حجم بالای آب های تجمع پیدا کرده در پشت محل انباشت زباله ها و عدم انجام اقدامات لازم در جهت کاهش فشار آب داخل کانال.
- ۲) شکستگی لوله که باعث ایجاد شیب منفی در داخل کانال شده و سبب اختلال در مسیر حرکت آب و تجمع زباله در محل حادثه می گردد.
- ۳) عدم استفاده از تجهیزات حفاظت فردی (لایف لاین)
- ۴) شرایط محیطی خطرناک (وجود فشار بالای آب در داخل کانال)

- ۱) نهادینه سازی نظام مدیریت HSE پیمانکاران به منظور حصول اطمینان از انجام ایمن فعالیت هایی که برون سپاری شده اند.
- ۲) نهادینه سازی و اجرای صحیح سیستم های مجوز کار (Permit to Work System).

- ۳) آنالیز ایمنی مشاغل، شناسایی خطرات، ارزیابی ریسک ها و کنترل اثربخش آنها در کلیه فعالیتها و عملیات کاری.
- ۴) تقویت سیستم های نظارتی و طرح ریزی و اجرای برنامه های بازرسی هدفمند جهت شناسایی انواع خطرات.

- ۵) برگزاری آموزش های نظری و کارگاههای آموزشی کاربردی و مستمر ویژه کارگران و حوزه های اجرایی به ویژه در حوزه الزامات سیستم های مجوز کار و الزامات کار در فضاهای بسته نظیر کانال ها.

- ۶) تدوین، ابلاغ و نظارت بر حسن اجرای دستورالعمل های عملیاتی ایمنی (SOP: Safety Operational Procedure) ویژه کار در کانال ها.
- ۷) نهادینه سازی مدیریت واکنش در شرایط اضطراری از طریق شناسایی شرایط اضطراری، اطلاع رسانی موثر، ارتقای سطح آگاهی کارکنان، تدوین سناریوها و انجام مانورهای مناسب.
